시험 성적서

TEST REPORT

접수번호 Receipt No.	STB22-2076		
시험일 Date of test	2022. 04. 13 - 2022. 04. 23		
신청자 Applicant	주식회사 와치캠		
주소 Address	경기도 부천시 석천로 397, 201동 704호(삼정동, 부천테크노파크쌍용3차)		
제조사 Manufacturer	주식회사 와치캠		
주소 Address	경기도 부천시 석천로 397, 201동 704호(삼정동, 부천테크노파크쌍용3차)		
제품명 Product Name	CCTV 카메라		
모델명 Model Name	WG-IS360	일련번호 Serial Number	-
시험방법 Test Method	정부조달물품 표준 규격 (표준규격 번호 : 2018-009)		
시험결과 Test Results	시험 결과 참조

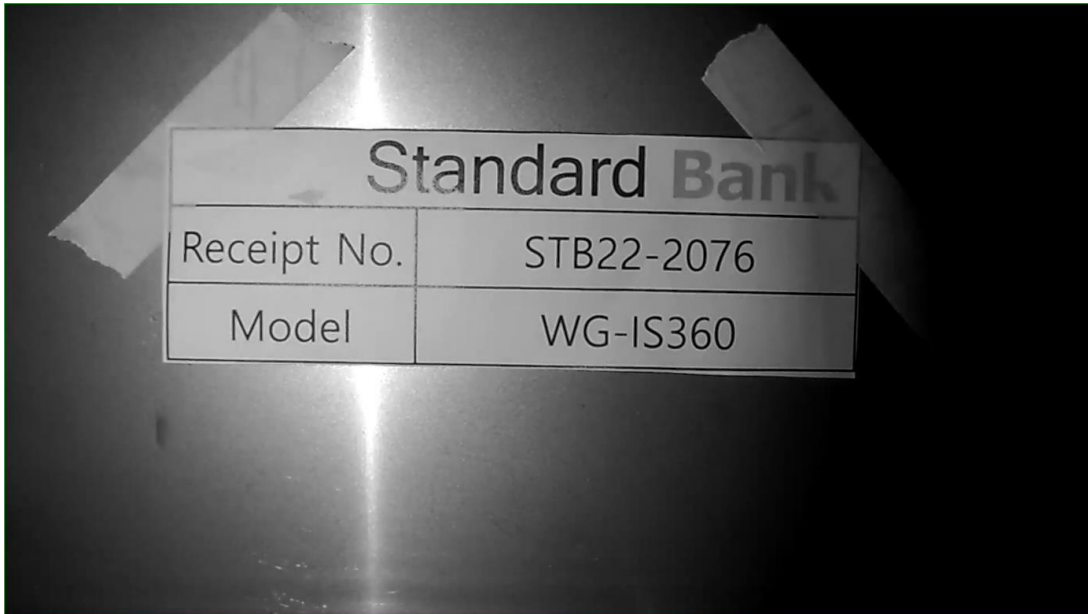
3.4.1 내한성

< 시험 시작 16 시간 경과 후 동작확인 >

시험 항목		품질 기준		적합 유무
내환경	실외용	내한성	-10 °C 16시간 조건에서 정상작동	적합
		내열성	55 °C 16시간 조건에서 정상작동	적합
		내습성	40 °C, 상대습도 93 % 96시간 조건에서 정상작동 및 시험 완료 후 2시간 이내 해상력 (정지) 측정 시 제시사양 대비 50 % 이상 측정	적합

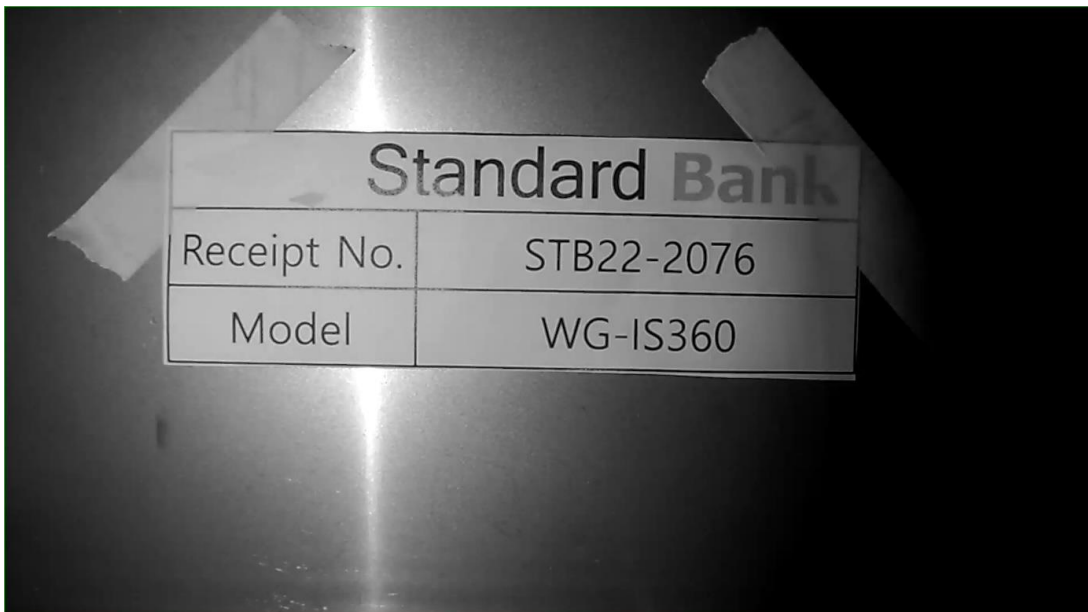
3.4.2 내열성

< 시험 시작 16시간 경과 후 동작확인 >

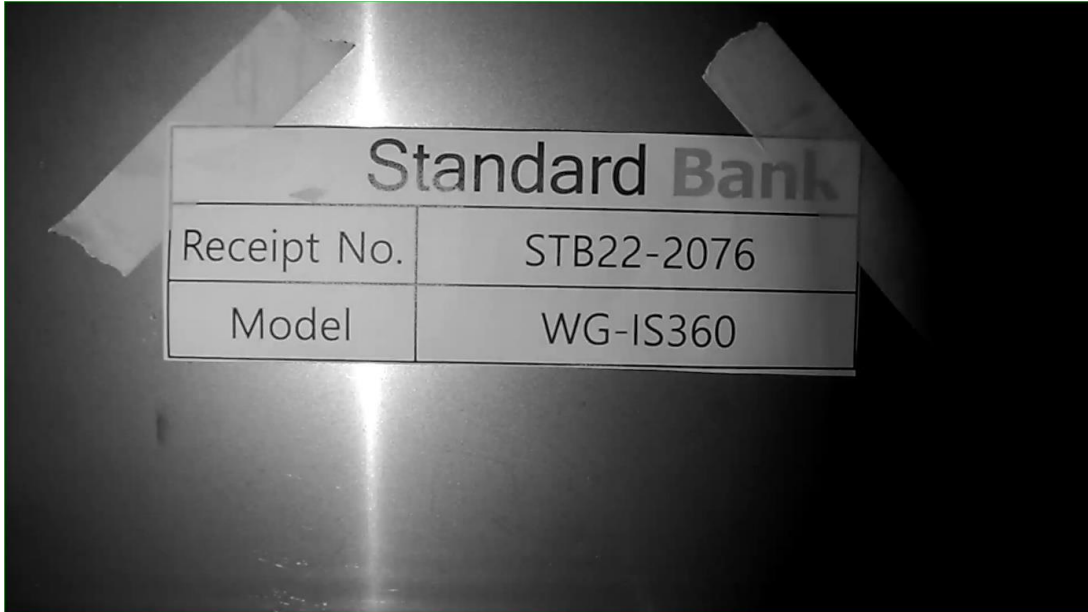
3.4.3 내습성

**< 시험 시작 96 시간 경과 후 동작확인 >**

* 시험 후 해상력 (정지) 측정 시 제시사양 대비 50 % 이상
