시험성적서

- 1. 성적서 번호 : QT23-05786K
- 2. 의뢰자
 - 업체명 : 주식회사 비알인포텍
 - 주소 : 인천광역시 연수구 송도과학로 32 (송도동, 송도테크노파크IT센터) S동 2603-3호
- 3. 시험기간 : 2023년 06월 20일 ~ 2023년 07월 06일
- 4. 시험성적서의 용도 : 조달청 MAS 등록용
- 5. 시료명 : BRMN-B52805X-BN
- 6. 시험방법
 - (1) MAS 2018-009(영상감시장치)

성적서 번호 : QT23-05786K

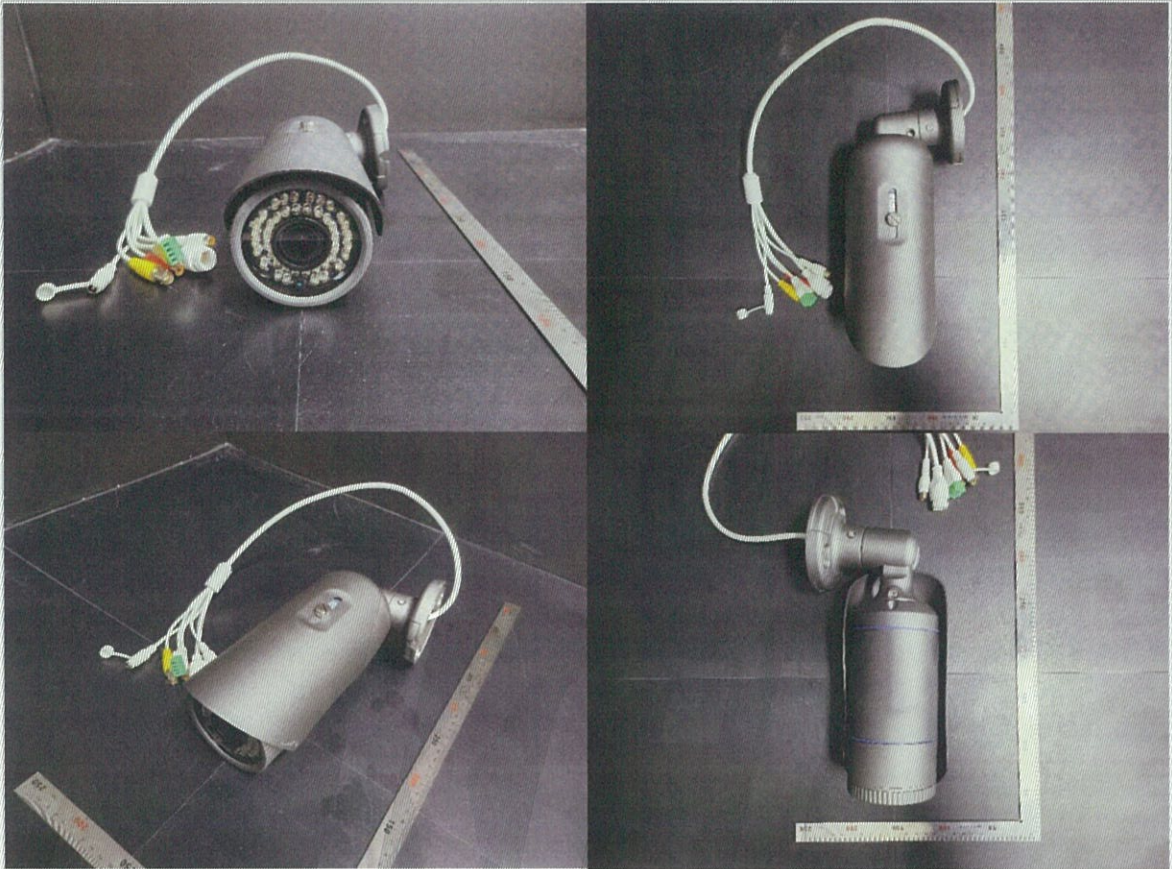
9.0 시험대상기기 사진

시료 카메라

주 요 사 항 및 특 성	
카메라 해상도	2560 × 1440
정격전원	DC 12 V
제품크기	{ 93(Ø) × 349(H) } mm
SW	-
기기분류	<input type="checkbox"/> 일반용 <input checked="" type="checkbox"/> 특수용(야간감시) <input type="checkbox"/> 실내용 <input checked="" type="checkbox"/> 실외용
